# nové srdce Hostomic

celistvost v rozmanitosti

Návrh mobiliáře  
M 1:25

Detaily přechodů povrchů  
M 1:50

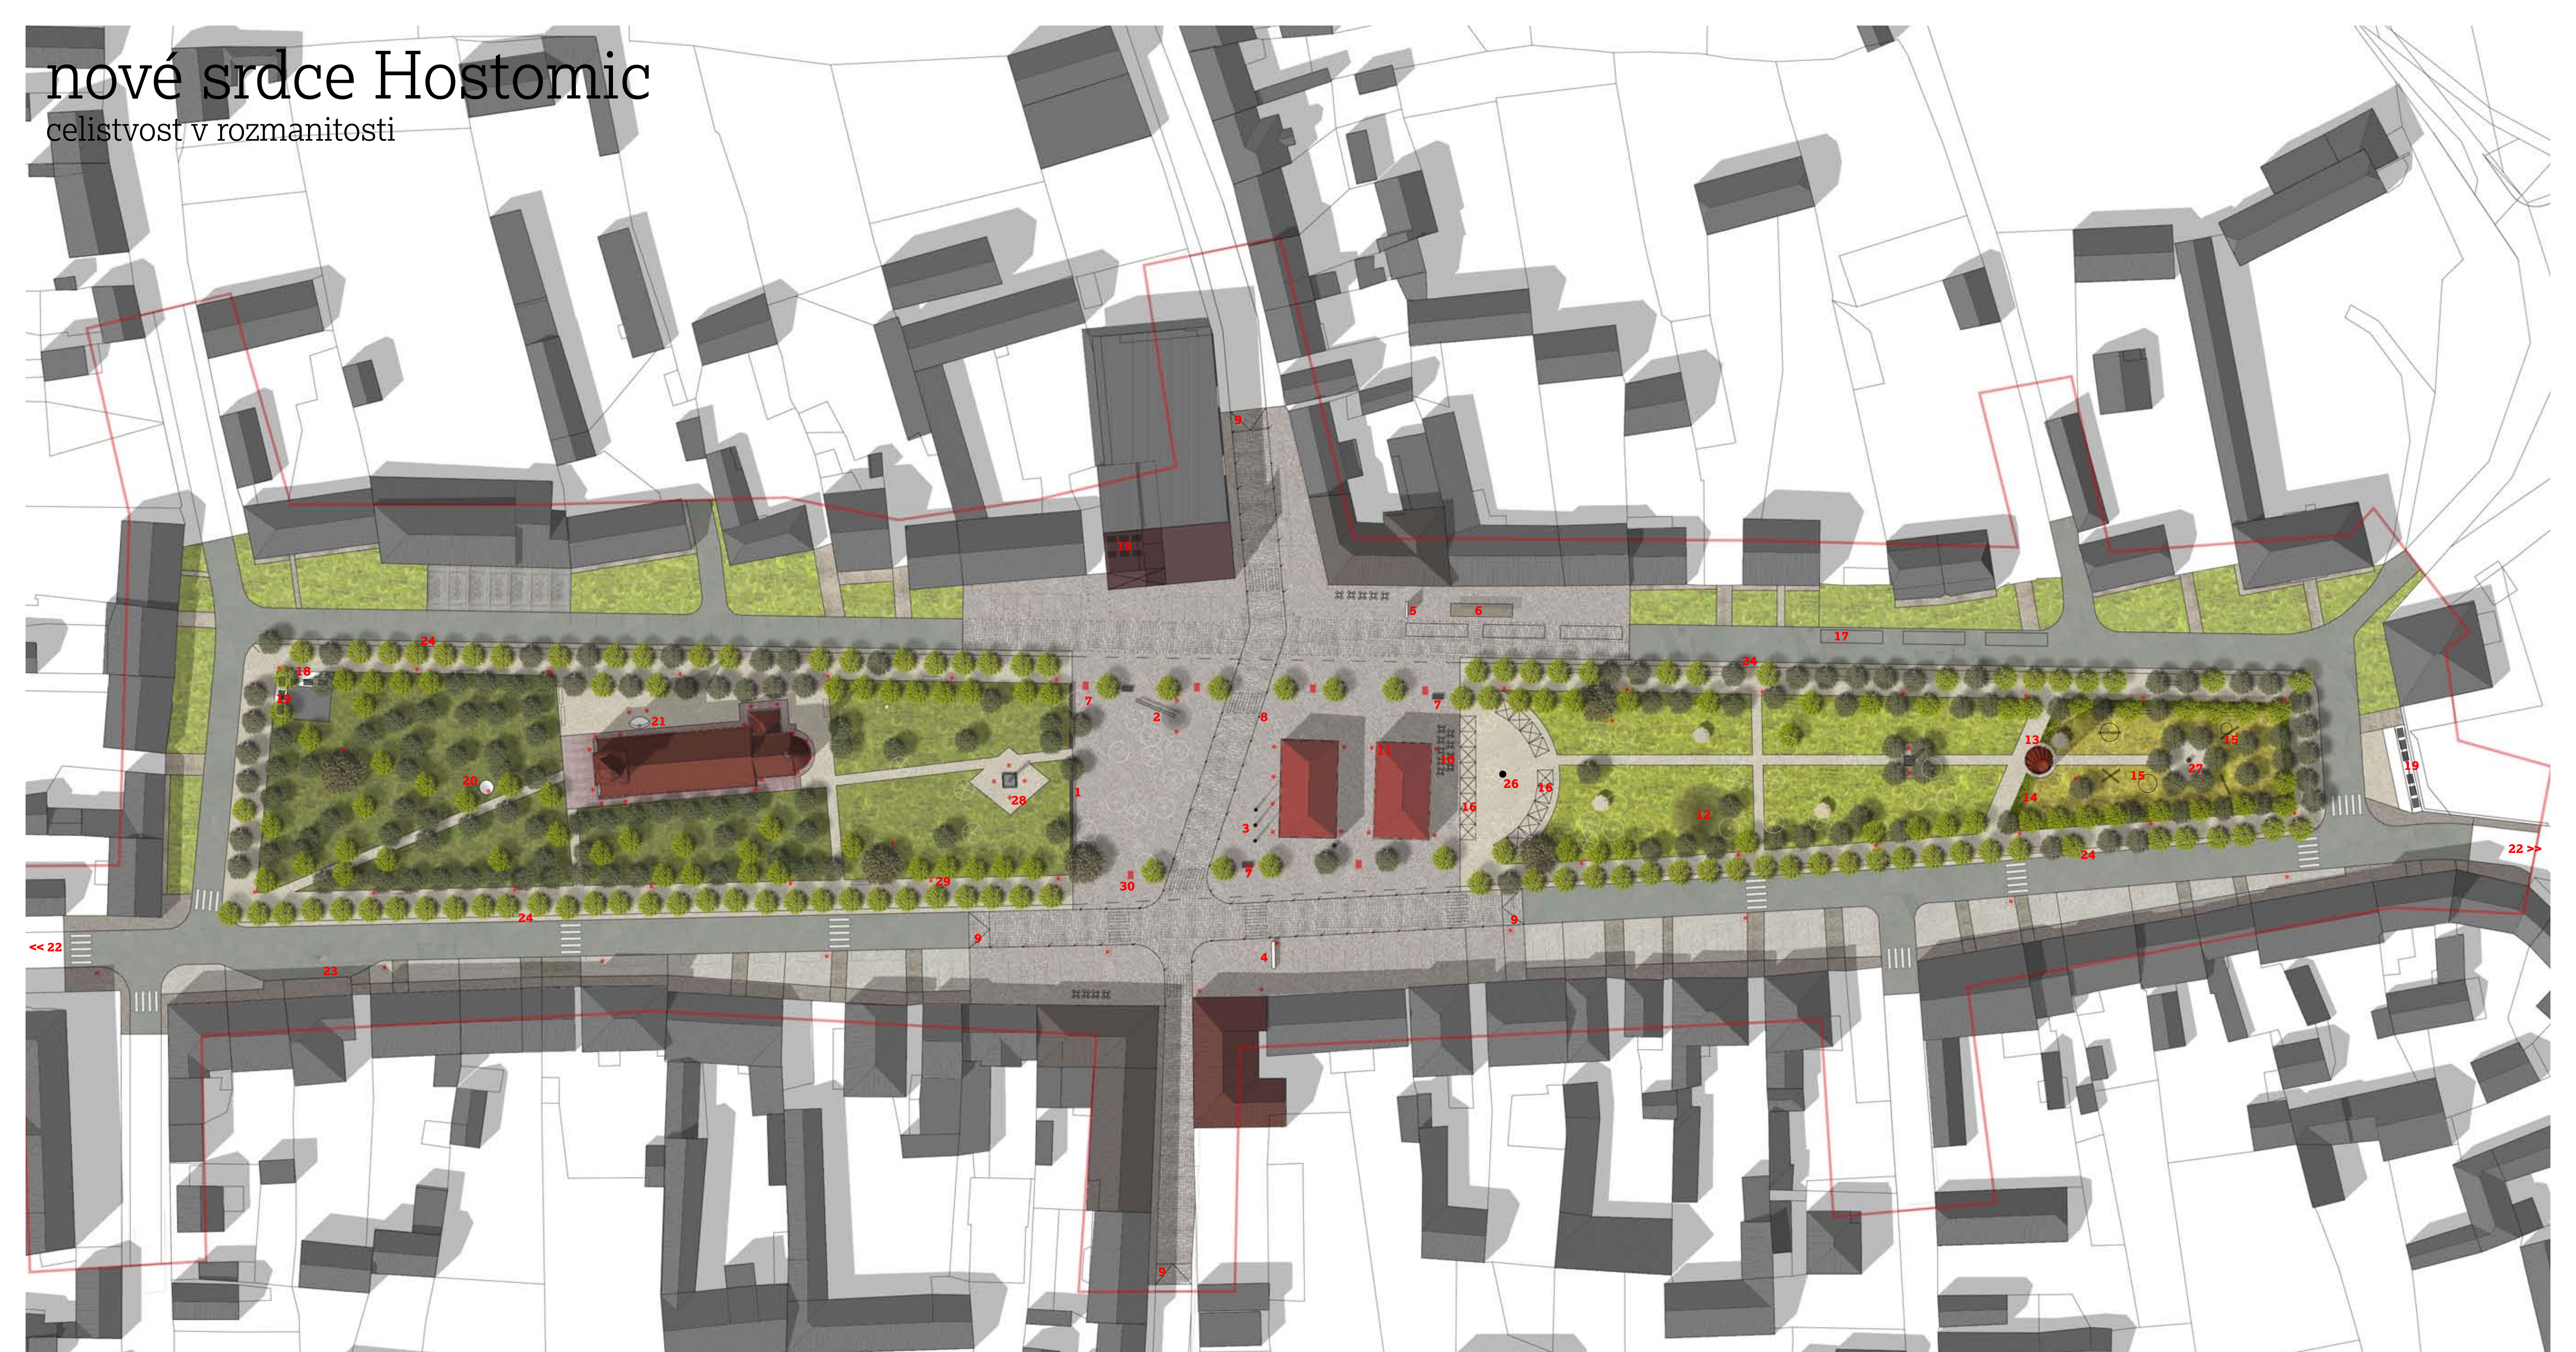
- 1 dlouhá kamenná lavice na náměstí
- 2 kašna na náměstí
- 3 vlijetosláva před "budoucí" radnicí
- 4 infotabule před radnicí
- 5 infotabule na autobusovém nádraží
- 6 přístřešek na aut. nádr.
- 7 stojany na kola
- 8 ocel. sloupky výšky 1m a 6m ve střední části vymezení silnice 2. třídy
- 9 zpomalovací nájezd - zvýšení do 100 mm
- 10 posezení v kavárně ve spolkovém domě
- 11 odstraněná věž bývalé hasičské zprohijnice
- 12 přírodní mokřad na louce
- 13 altán
- 14 oplocení dětského koutku - živý plot habr
- 15 hrací prvky v dětském koutku

- 16 mobilní stánky pro trhy
- 17 parkování autobusů
- 18 dřevěné obložení tafačky (dř. rošt)
- 19 přístřešky pro popelnice tříděného TDO
- 20 místo pro nový pomník
- 21 pomník obětem 1. SV
- 22 bezpečnostní retardér zpomalující dopravu před vjezdem na náměstí - řešení s ostrůvkem zastávky autobusu u školy
- 23 rygól - povrchové odvodnění
- 24 zatrubněné odvodnění pod střední částí náměstí
- 25 stojan na vánoční strom
- 26 pítko
- 27 zemní svítidlo
- 28 nízké osvětlení do 4 m
- 29 vysoké osvětlení do 6 m
- 30

-   navrhované stromy lípy srdčité
-   navrhované ovocné a okrasné stromy - jabloně
-   stávající stromy
-   stávající vzácné stromy
-   kácené stromy
-   živý plot stříhaný habr

-   šedá kamenná dlažba na střední ploše 10/12 kladená do oblouku
-   šedá kamenná dlažba vozovky 2. tř. ve stř. části 14/16 kladená do řádku
-   chodníky před domy - šedá kamenná dlažba 10/12 kladená do oblouku
-   dlažba vjezdů do dvorů - šedá kamenná dlažba 14/16 kladená do řádku
-   ornamentální kamenná dlažba před sokolovnou z recyklátu z náměstí
-   kamenná dlažba okolo kostela lomový kámen dle původního na divokou vazbu
